# Återvunnen mineralullsisolering som lösull i lantbrukets ekonomibyggnader

2010

*Recycled mineral wool insulation used as loose fill thermal insulation in farm outbuildings*

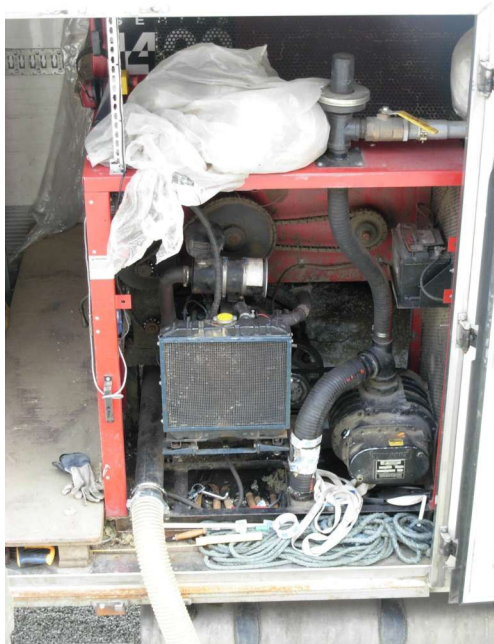
Själva isolermaterialet levereras komprimerat i säckar och därför finns det i installatörens blåsaggregat matarskruvar, som luckrar upp materialet. Sedan går materialet vidare ut i en matarslang som dras till platsen för installationen. Till hjälp för att få ett bra flöde på isolermaterialet kan maskinisten ställa in lufttrycket efter vilket material man använder i installationen. Samtidigt kan den person som håller i matarslangen reglera flödet genom att rikta slangen på olika sätt mot underlaget eller använda sina händer för att täcka över delar av slanghålet (Jönsson, 2010). Figur 1 visar ett fastmonterat aggregat i installatörens lastbil och i Figur 2 kan man se en pågående installation på ett vindsbjälklag.

Figur 1. Blåsaggregat till lösullsinstallation.

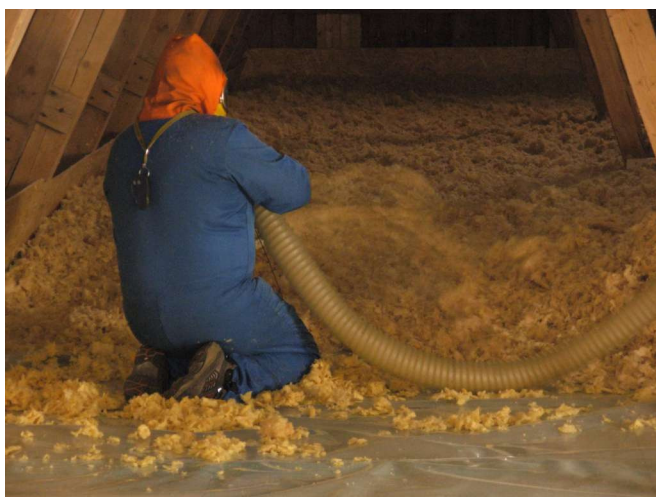
Figur 2. Pågående installation av lösull.

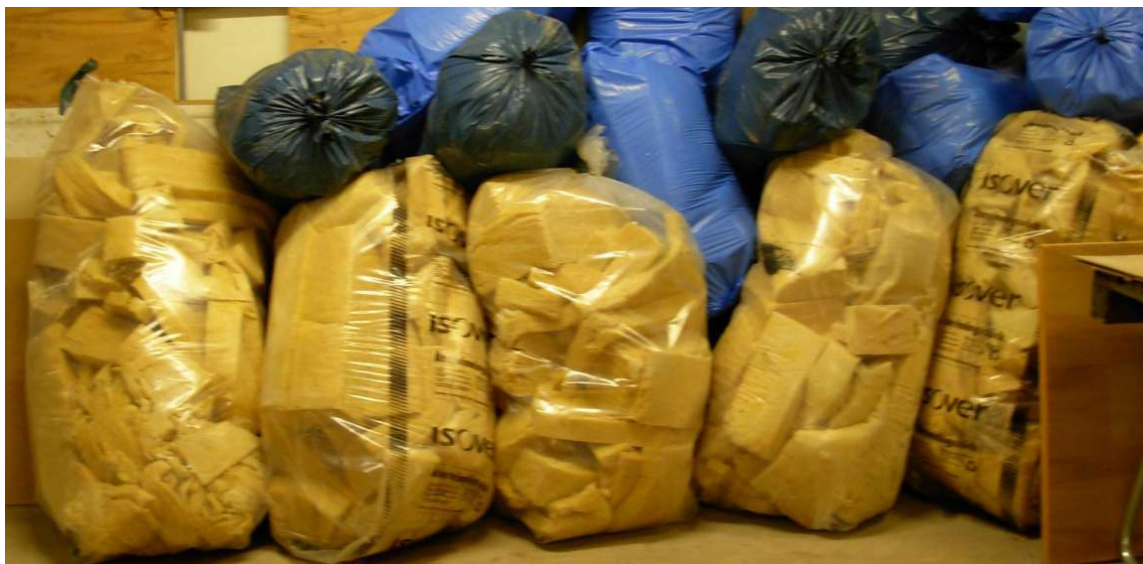
Mineralull samlades in av byggföretag till Malmö Återbyggsdepå. Exempel på insamlat material kan ses i Figur 4.

Figur 4. Insamlade stuvbitar av mineralull från byggarbetsplatser.

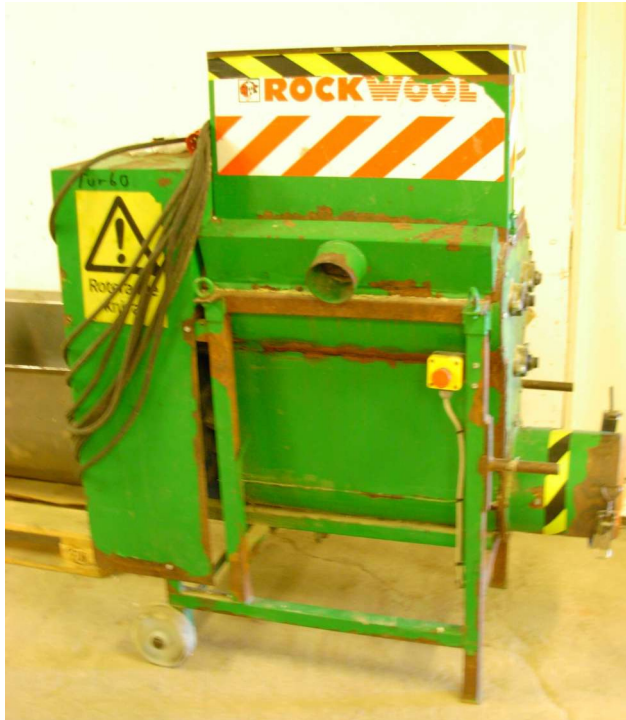
På Återbyggsdepån sorterade man det samlade materialet och rev ner det till lösull. Detta gjordes med en rivningsmaskin, inlånad för ändamålet. Figurerna 5 och 6 visar hur maskinen och själva rivningsdelen såg ut.

Figur 5. Maskin för rivning av mineralull till lösull.

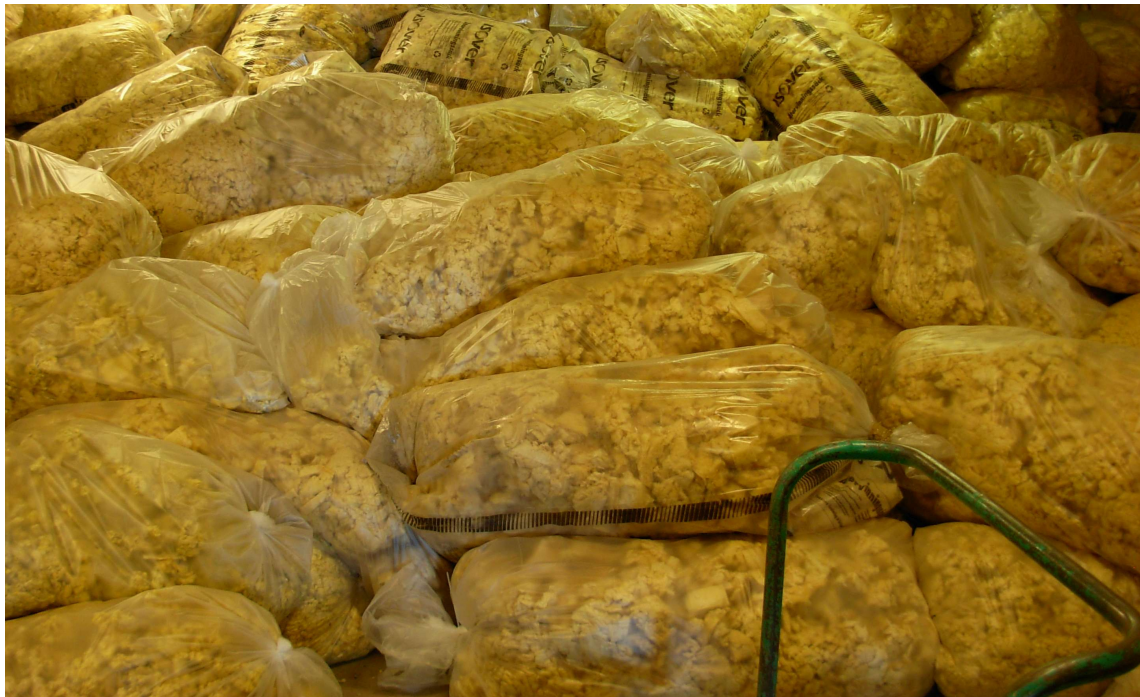
När den återvunna mineralullen körts genom rivningsmaskinen samlades den upp i samma platsäckar som den först blivit levererad i. Lösullen förpackades i säckar om ca 15 kg för att de skulle vara lätta att hantera. I Figur 7 kan man se hur lösullen såg ut efter att den blivit förpackad i säckar.

Figur 7. Lössull färdig för installation.

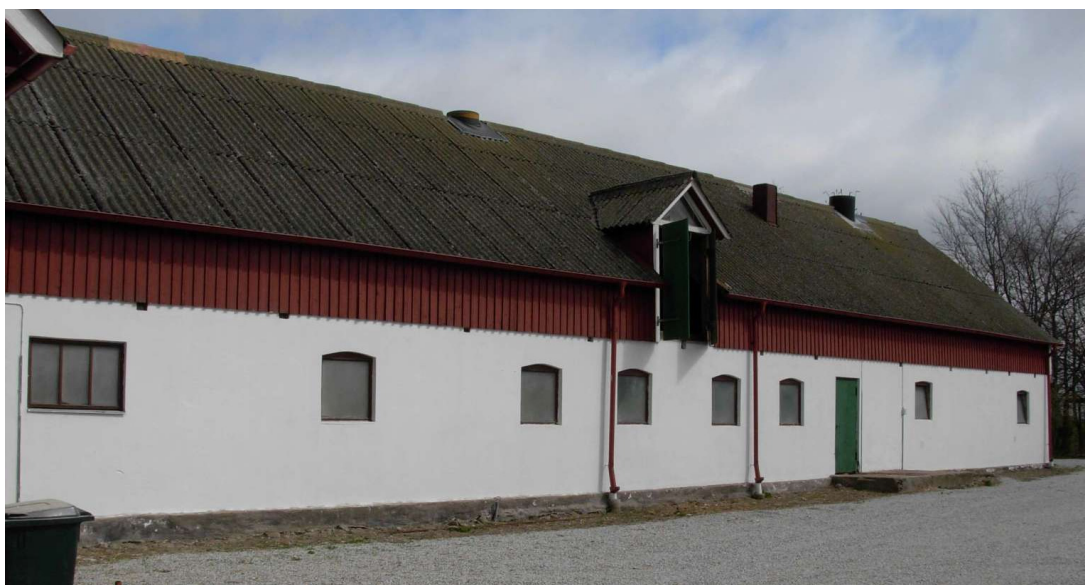
Figur 8. Byggnaden för fullskaleförsöket.

På Lantbruksuniversitetets försöksgård strax norr om Lund genomfördes fullskaleförsöket den 17 till den 20 maj 2010. Installationen gjordes på vindsbjälklaget över ett slaktsvinstall. Byggnaden är 31,1 \* 8,9 m och mynnar i väster ut i en loge. Då vindsbjälklaget är något indraget över slaktsvinstallet är måttet för det 28,8 \* 9,0 m. Figur 8 visar byggnaden sett från sydväst. Figur 9 och 10 visar planritningar över vindsbjälklaget och underliggande slaktsvinstall.

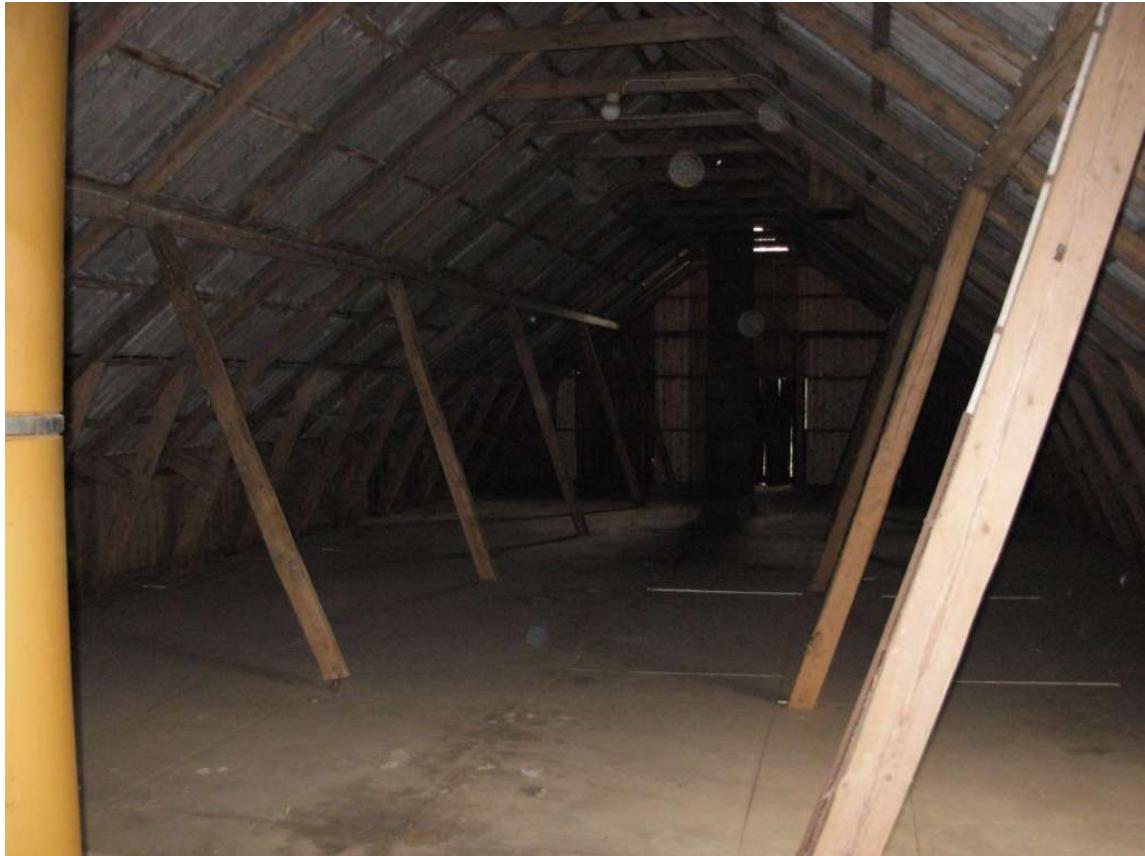
Att installera lösullsisolering på ett bjälklag som det i Odarslöv kan delas in i fyra huvudmoment. Det första som måste göras är att städa upp på skullen så att i princip allt organiskt material som ligger där tas bort. Samtidigt bör läckor i tak och andra felaktigheter i byggnaden rättas till för att garantera en så hållbar isolering som möjligt. Entreprenören som ska utföra installationen besiktigar härvid bjälklagen, innan installationen påbörjas. I Figur 11 kan man se hur vindsbjälklaget såg ut efter avstädning.

Figur 11. Renstädat bjälklag

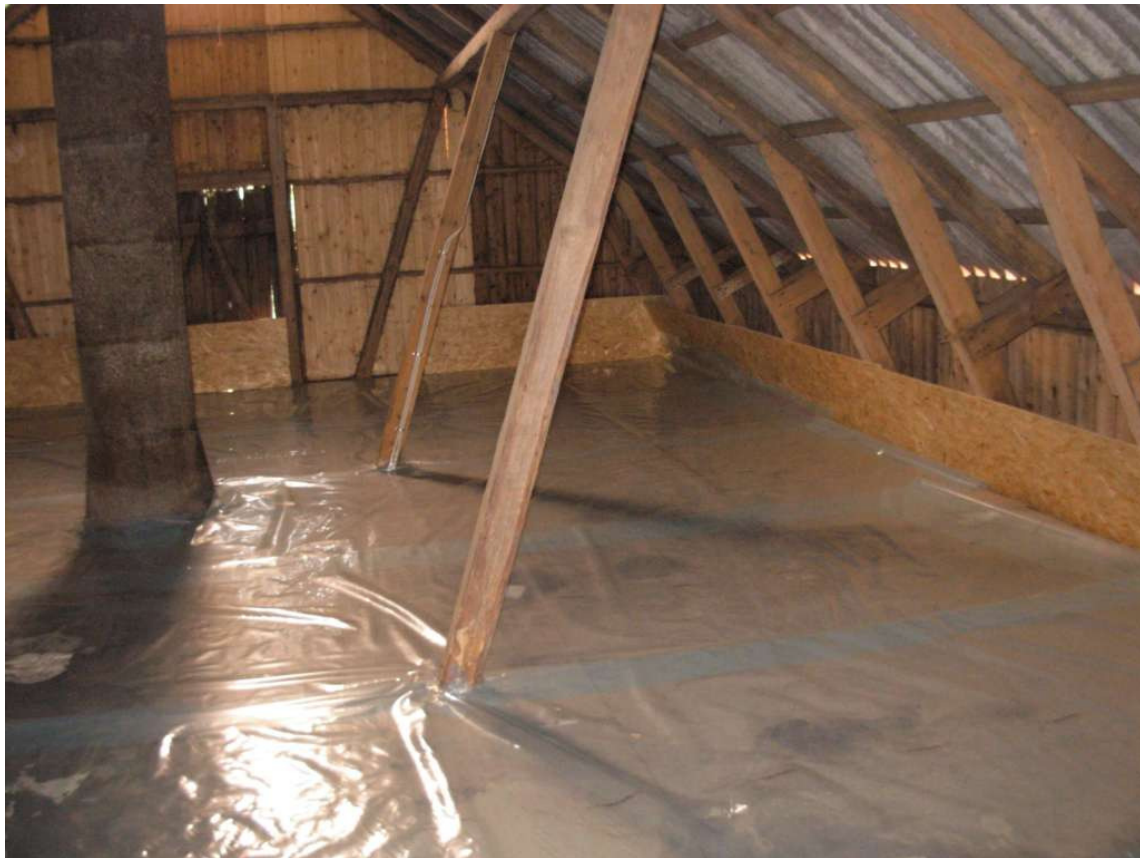
Moment två innebär att bygga upp sarger och vindavledare runt lösullsområdet och att lägga en diffusionsspärr. Eftersom skullen var takfotsventilerad byggdes vindavledarna så höga att de översteg de 130 mm över lösullsisoleringen som rekommenderas för att det inte skulle kunna blåsa ner luft i isolermaterialet och därmed försämra isolerförmågan. Ångspärren bestod av 0,2 mm plast som fästes med häftpistol i golvet. I skarvarna överlappades plasten med ca 300 mm och sedan tejpades man skarvarna för att få det alldeles tätt. Även mellan sarger och diffusionsspärr tejpades det. Runt ventilationstrummor och takstolsstöttor skars plasten upp och tape användes för att tätas så att man fick en hel diffusionsspärr utan luftgenomgångar. I Figur 12 kan man se hur diffusionsspärren håller på att monteras, dock har den inte tejpats till sargkanten ännu.

Figur 12. Sarger och diffusionspärr monteras.

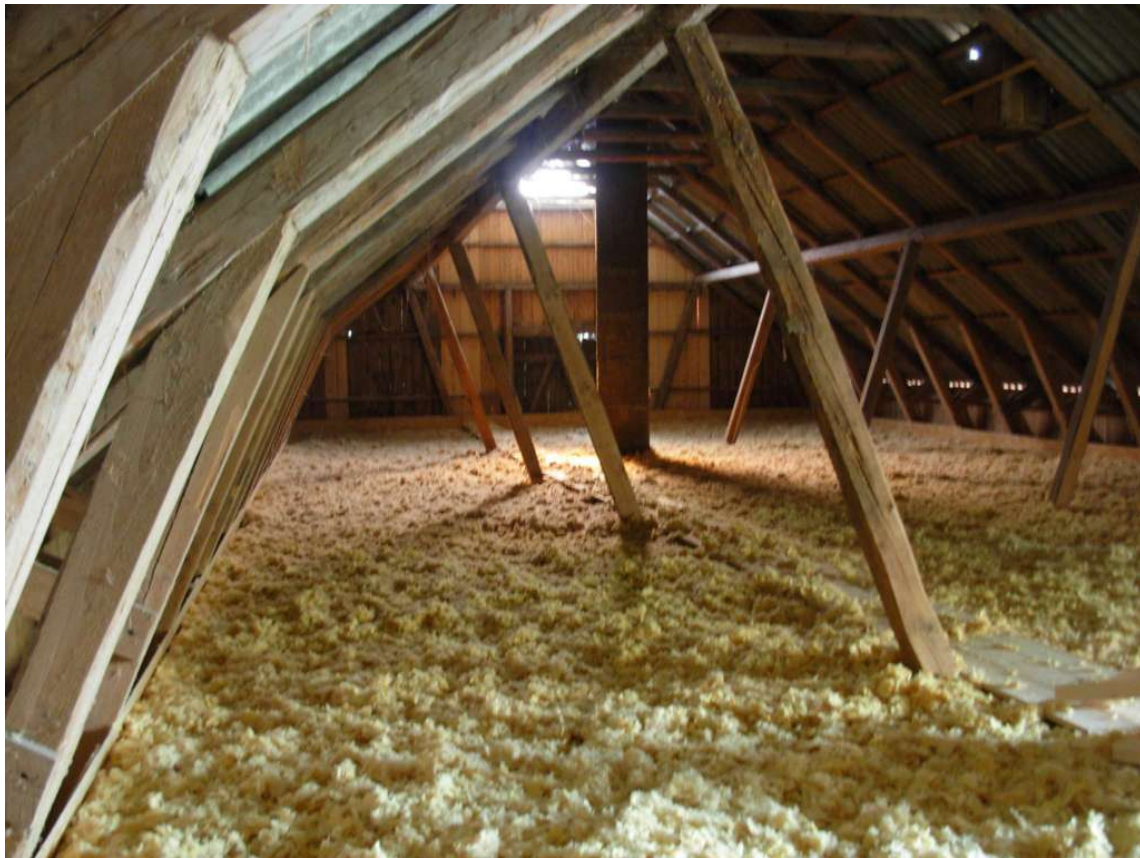
För att hålla nere kostnader för transporter till följd av att isoleringen tog stor plats i lastbilen, bestämdes att installationsarbetet skulle göras något annorlunda jämfört med hur entreprenören brukar göra vid installationsarbeten. Man delade upp vindbjälklaget i två delar så att man monterade sarger, diffusionspärr och inspektionsgång i den östra halvan av skullen först. När det var klart blåste man upp lösullsisoleringen där för att fortsätta med andra halvan senare. Vanligtvis gör man i ordning hela ytan som ska isoleras och sedan blåses isoleringen på plats. I Figur 13 kan man se hur inspektionsgången är på plats och lösullen är uppblåst i den östra delen av bjälklaget.

Figur 13. Lösull i östra halvan av vindsbjälklaget.

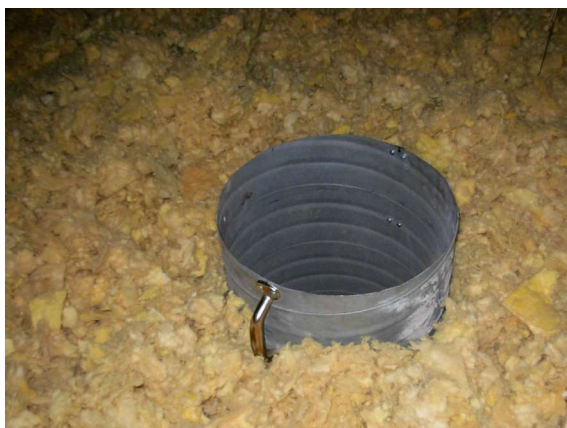
En ventilationstrumma med känd diameter och slipad bottenkant tjänade som verktyg för att mäta densiteten. Först utfördes tjockleksmätning med hjälp av svetstråden på fyra ställen i området för provet för att kunna göra en uppskattning av medeltjockleken av isoleringen, just där provet är taget. Efter detta sågades trumman försiktigt ner genom isoleringen för att få en så exakt mätning som möjligt. Figur 14 visar när trumman står på botten och isoleringen tagits ut för vägning. Vägningen gjordes med en digital köksvåg med precisionen 0,001 kg. Prover togs på 6 ställen, längs med inspektionsgången. Mätpunkternas placering framgår av planritningen (Figur 9).

Figur 14. Utrustning för densitetsprov.

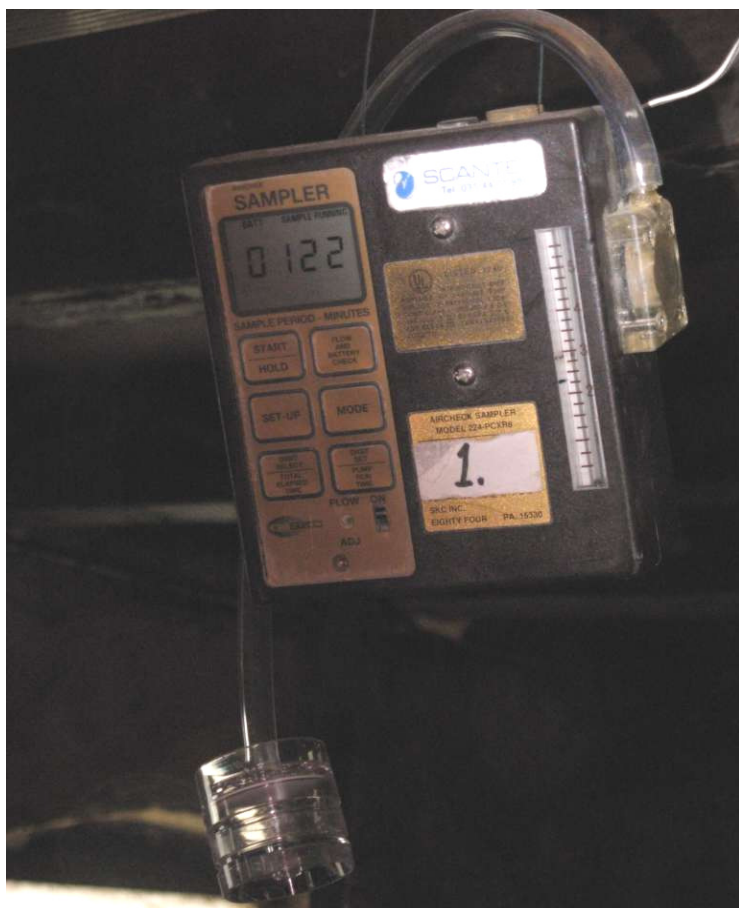
Fyra provtagningspumpar av fabrikatet SKR och modell PCXR8, sattes ut i det underliggande slaktsvinsstallet i tre olika försöksomgångar. Varje provomgång genomfördes under fyra dygn, då pumparna pumpat luft genom dammfilter under 360 – 365 minuter jämt spridda under försöksperioden. Proven samlades in först under en normal period, innan arbetet med isoleringen på skullen påbörjats. Andra provomgången påbörjades samtidigt som installationen pågick och ytterligare 42 timmar efter att isoleringen var installerad. Den sista provperioden påbörjades åtta dagar efter att provomgång två avslutats, alltså drygt nio dygn efter att installationen var färdig. I Figur 15 kan man se en av de provtagningspumpar som användes under försöket. Själva provfiltret sitter nederst i bild. Pumparna placerades ca 1,70 till 1,80 m höjd över golvnivå. Mätpunkternas placering framgår av planritningen (Figur 10).

Figur 15. Provtagningspump.
